2006年度 施設別アスベスト調査結果報告

057	上福岡支店

■ SMBC　上福岡 支店

SMBC　057－上福岡　支店　アスベスト調査シート

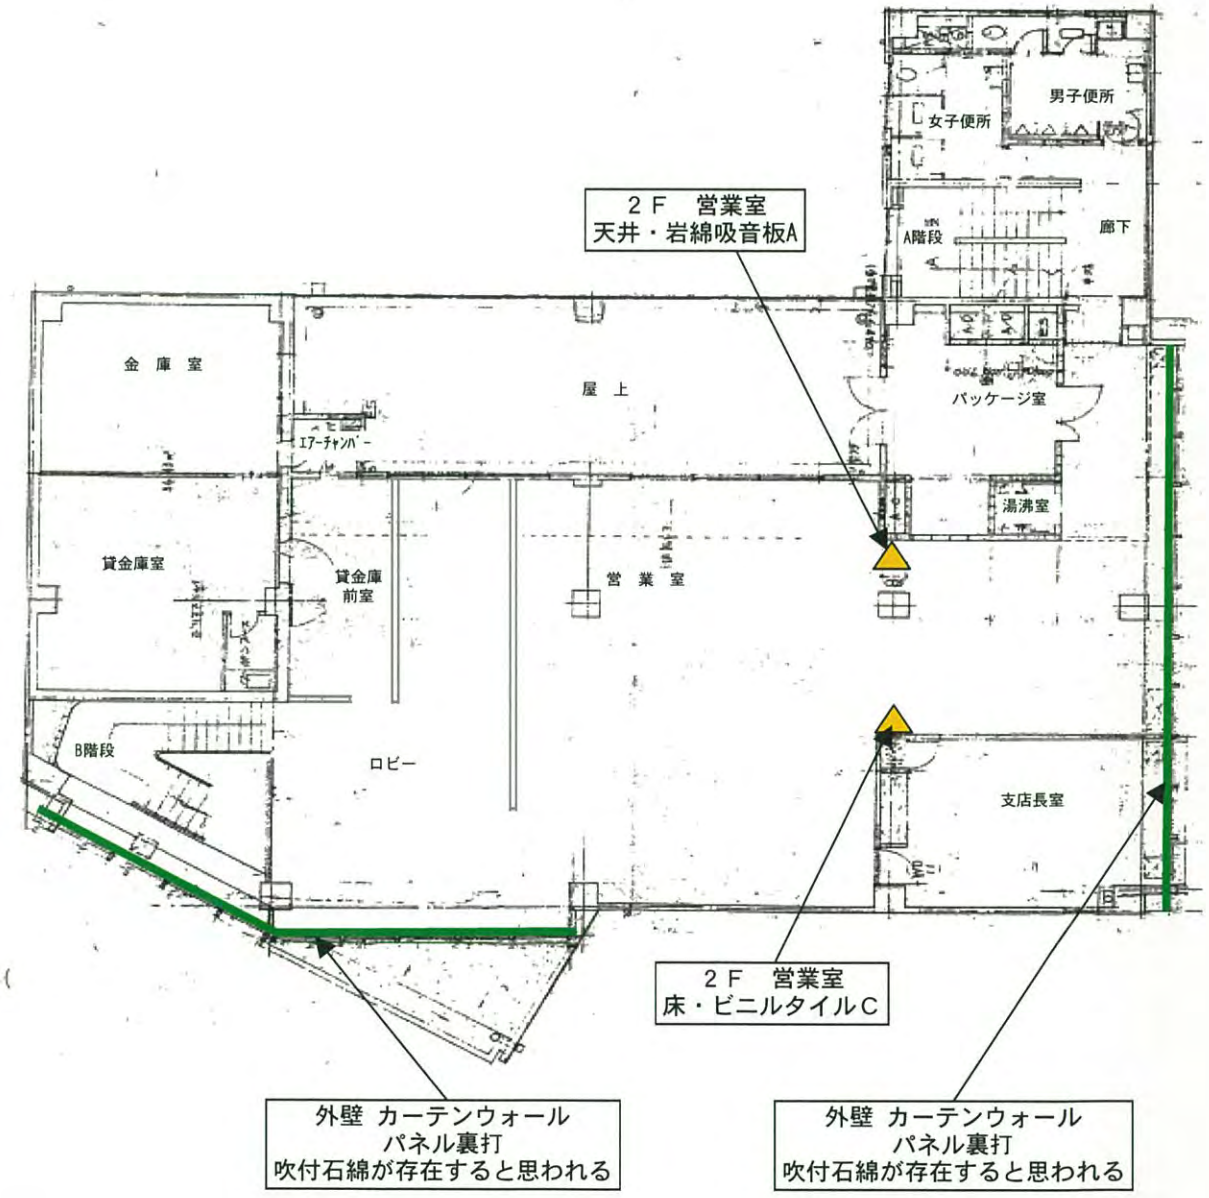
2　階

06/4/12　2F 営業室　天井　岩綿吸音板A
